T.C.  
ULAŞTIRMA DENİZCİLİK VE HABERLEŞME BAKANLIĞI  
Kaza Araştırma ve İnceleme Kurulu

14 MART 2016 TARİHİNDEKİ 53255 NUMARALI TREN İLE  
44 PV 701 PLAKALI ARACIN HEMZEMİN GEÇİT KAZASINA İLİŞKİN  
KAZA İNCELEME RAPORU

Malatya İli, Yeşilyurt İlçesi Dilek – Yazihan İstasyonları Arasında  
Demiryolu km: 13+420'de Bulunan Serbest Hemzemin Geçit

Kurul Karar No: 5/DMY- 2/2017

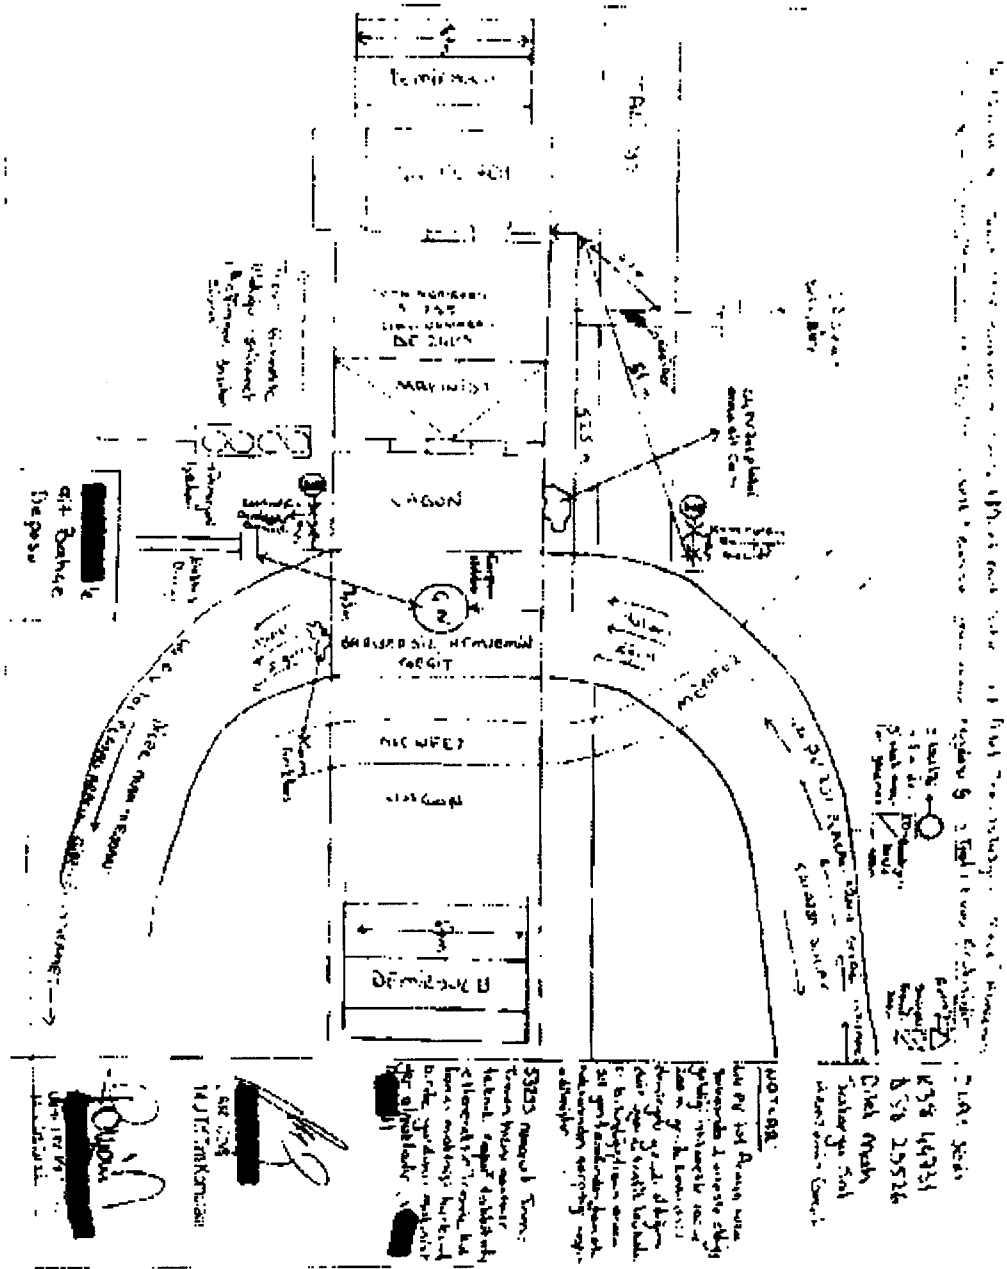
Malatya-Hekimhan arasında sefer yapan 53255 numaralı yük treni 14 Mart 2016 tarihinde DE 24115 numaralı lokomotif, 19 vagon, 38 dingil, 251 tonla Malatya Gar'dan saat 06:30'da hareket ederek Saat 06:55'de Dilek İstasyonundan geçmiştir. Tren istasyon çıkışında gidiş yönüne göre sağ tarafta bulunan ve demiryoluna paralel uzanarak baş makas çıkışında demiryolu ile kesişen Sakarya Sokak üzerinde ilerleyen ve Dilek Mahallesi Meydanı istikametine seyreden 44 PV 701 plakalı öğrenci servis minibüsü ile bir müddet aynı istikamette hareketine devam etmiştir. Trenin lokomotifi ters olduğundan sağ tarafta olan ikinci makinist aracı fark etmiş, aracın hızlanarak ilerlediğini ve durmayacağını anlayarak kumandadaki birinci makiniste düdük çalmasını söylemiştir. Birinci makinist düdük ile ikaz/işaret vermiş ancak araç durmayarak geçide girmiştir. Bu esnada birinci makinist seri fren yaparak treni durdurmaya çalışsa da istasyon çıkışında km: 13+420'de demiryolunun Sakarya sokak ile kesiştiği yerde bulunan geçit çaprazı ve dur işareti olan serbest hemzemin geçitte 44 PV 701 plakalı öğrenci servis minibüsü ile çarpışmıştır. Olay yeri Jandarma tutanaklarına göre çarpışma sonrası karayolu aracı demiryolunun üzerinde, lokomotifin önünde sürüklenerek bir müddet gitmiş ve aracın sağ arka yan tarafı demiryolu katener direğine çarpmıştır. Bu çarpma sonrası aracın sağ arka tarafında oturan 13 yaşındaki bir kız öğrenci direk ile araç arasında sıkışarak başının gövdesinden ayrılması suretiyle olay yerinde yaşamını yitirmiştir. Sürüklenmeye devam eden araç çarpışma noktasından 52,5 metre ileride trenin durması ile durmuştur.

Resim 4 (Jandarma Tarafından Hazırlanan Olay Yeri Krokisi Kaza Anı Görüntüsü)

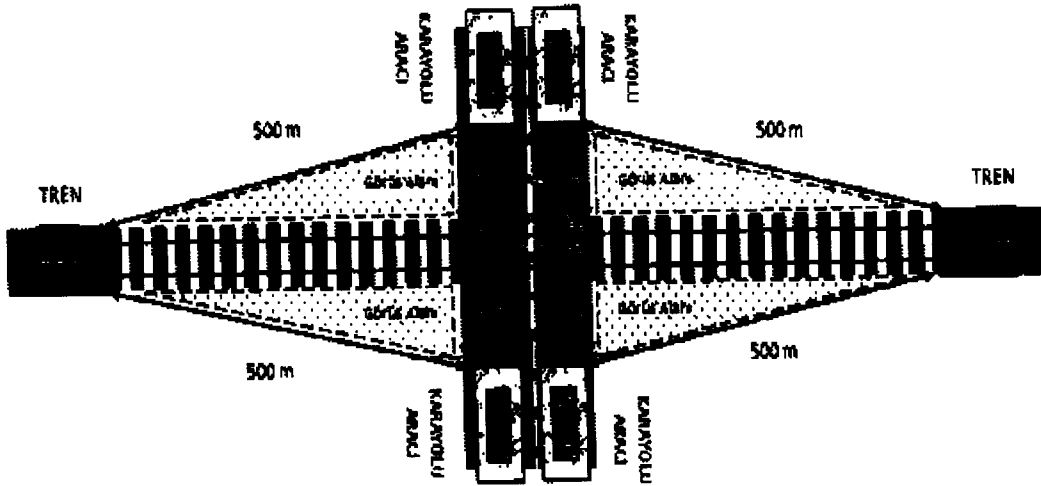
- Hemzemin geçidin seyir momentiyle alakalı Malatya Büyükşehir Belediyesi Ulaşım Hizmetleri Daire Başkanlığının 30.10.2014 tarih ve 96678003-622-01-323-4551-20404 sayılı hemzemin geçit konulu yazısı ekinde bulunan listede Malatya-Çetinkaya istasyonları arasında bulunan km: 13+400 deki hemzemin geçidin seyir momentinin 36000 olarak belirlendiği tespit edilmiştir.
- Karayolu aracının demiryoluna beş metre mesafede, demiryolunun her iki yönünün görüş uzaklığının yaklaşık 300 metre olduğu tespit edilmiştir. (Şekil 1)

Şekil 1 (Hemzemin Geçit Yönetmeliğine Göre Karayolu Aracı Görüş Mesafesi Ölçüleri)

*"Arazi ve demiryolu şartlarına göre; 1) Karayolu aracından demiryoluna beş metre mesafede, demiryolunun her iki yönünün görüş uzaklığının 500 metrenin altında olduğu yerlerde hemzemin geçit açılmaz."* hükmünü içermekte olup, kaza tarihi itibarıyla hemzemin geçidin karayolu araçlarının görüş mesafesi açısından yürürlükte olan yönetmelik hükümlerine uygun olmadığı değerlendirilmiştir.

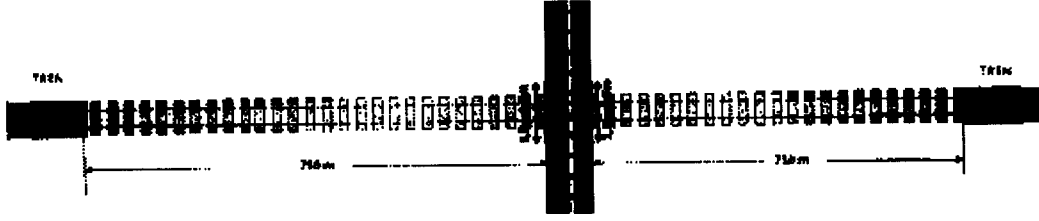
- c) Demiryolu aracının her iki yönden görüş uzaklığının yaklaşık 400 metre olduğu tespit edilmiştir. (Şekil 2)

Şekil 2 (Hemzemin Geçit Yönetmeliğine Göre Tren Görüş Mesafesi Ölçüleri)

*"Arazi ve demiryolu şartlarına göre; 2) demiryolu aracından her iki yönde hemzemin geçidin görüş uzaklığının 750 metrenin altında olduğu yerlerde hemzemin geçit açılmaz."*

hükmünü içermekte olup, kaza tarihi itibarıyla hemzemin geçidin demiryolu aracının görüş mesafesi açısından yürürlükte olan yönetmelik hükümlerine uygun olmadığı değerlendirilmiştir.

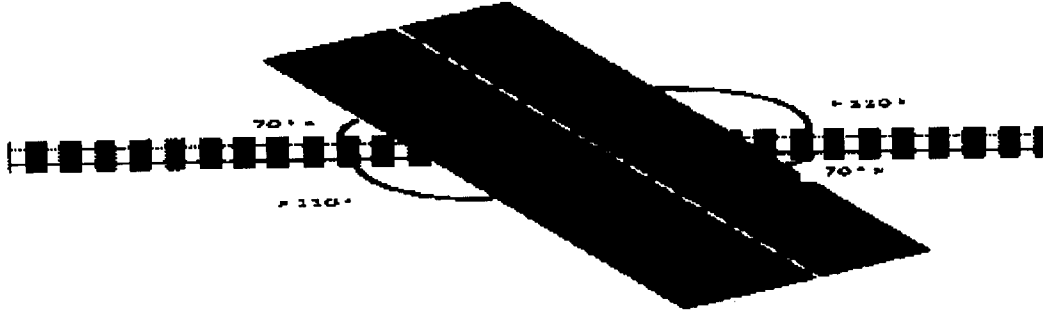
- g) Taşıt yolu ve demiryolu kesişme açısının 70 dereceden küçük olduğu tespit edilmiştir. (Şekil 3).

Şekil 3 (Hemzemin Geçit Yönetmeliğine Demiryolu ve Karayolu Kesişim Açıları)

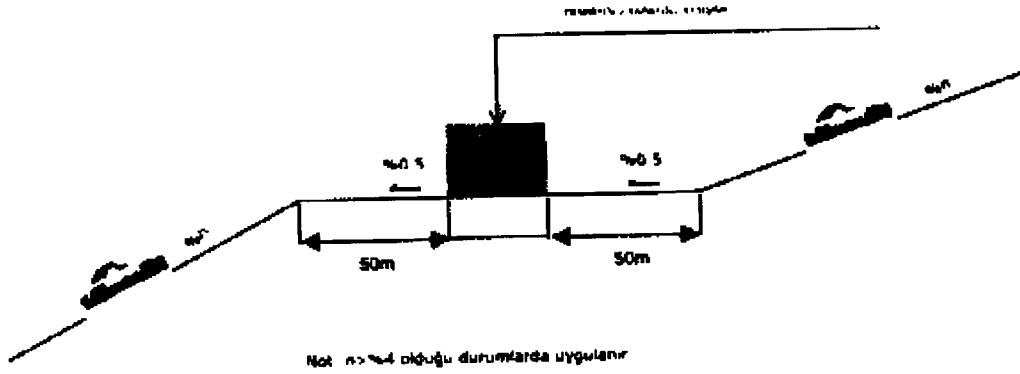
- h) Mevcut hemzemin geçidin yakınlarda;
- 2300 m. doğusunda (gerisinde) km: 11+100'de Dilek – Yaka Köyü yolu bağlantılı,
  - 750 m. doğusunda (gerisinde) km: 12+650'de Dilek – Göçmen Köyü yolu bağlantılı,
- Hemzemin geçitlerin bulunduğu tespit edilmiştir.
- i) Hemzemin geçitte ray üst seviyesi ile demiryolu hattının sağ ve solundaki taşıt yollarının 50'şer metrelik kısımlarının aynı seviyede olmadığı tespit edilmiştir. (Şekil 4 -- Resim 6)

Şekil 4 (Hemzemin Geçit Sağ ve Sol Yanlarındaki Yol Seviyeleri Görüntüsü)

"Demiryolu hemzemin geçitlerde ray üst seviyesi ile demiryolu hattının sağ ve solundaki 50'şer metrelik taşıt yolu aynı seviyededir." hükmünü içermekte olup, kaza tarihi itibarıyla hemzemin geçidin demiryolunun sağ ve solundaki taşıt yolu seviyeleri açısından yürürlükte olan yönetmelik hükümlerine uygun olmadığı değerlendirilmiştir.
