T.C.
ULAŞTIRMA DENİZCİLİK VE HABERLEŞME BAKANLIĞI
Kaza Araştırma ve İnceleme Kurulu

**2 HAZİRAN 2016 TARİHİNDEKİ 24236 NUMARALI TREN İLE 78 SH 179
PLAKALI ARACIN HEMZEMİN GEÇİT KAZASINA İLİŞKİN
KAZA İNCELEME RAPORU**

Zonguldak İli Çaycuma İlçesi Km: 367+079'daki Hemzemin Geçit

Kurul Karar No: 30/DMY-9/2016

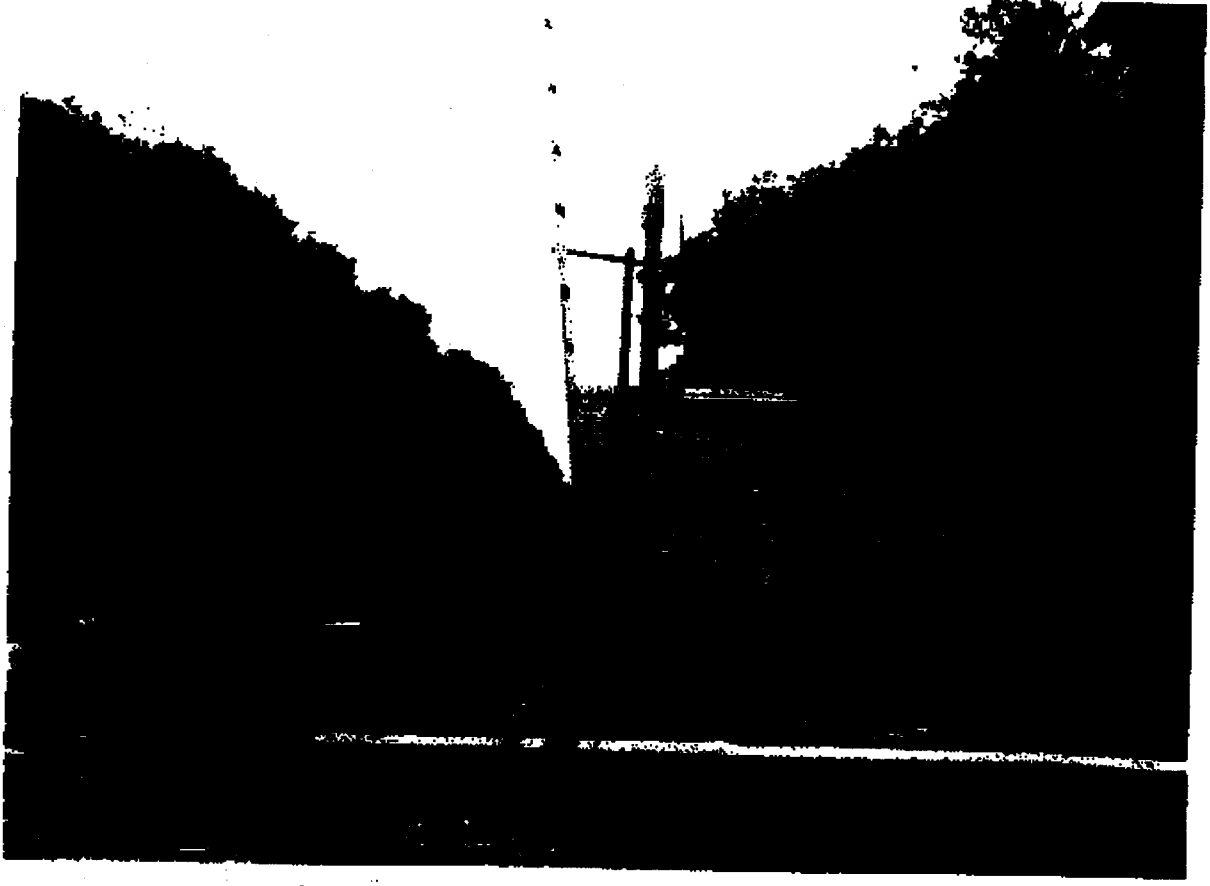
Resim 5 (Otomobil Sürücüsünün Görüş Açısı)

3.3.1. "Demiryolu hemzemin geçit açılmayacak yerler" kenar başlıklı 8 inci maddenin 1 inci fıkrasının (c) bendinin 1 inci alt bendi: " *Karayolu aracından demiryoluna her metre mesafede, demiryolunun her iki yönünün görüş uzaklığının 500 metrenin altında olduğu...* " şeklindedir. Kazaya karışan karayolu aracının hemzemin geçide yaklaştığı yönden görüşün IKZ Projesi kapsamında kurulan teknik bina nedeniyle 15 metreye kadar düşmüştür. Ayrıca geçidin diğer açılarında da ağaçlardan dolayı 500 metre görüş uzaklığı bulunmamaktadır.

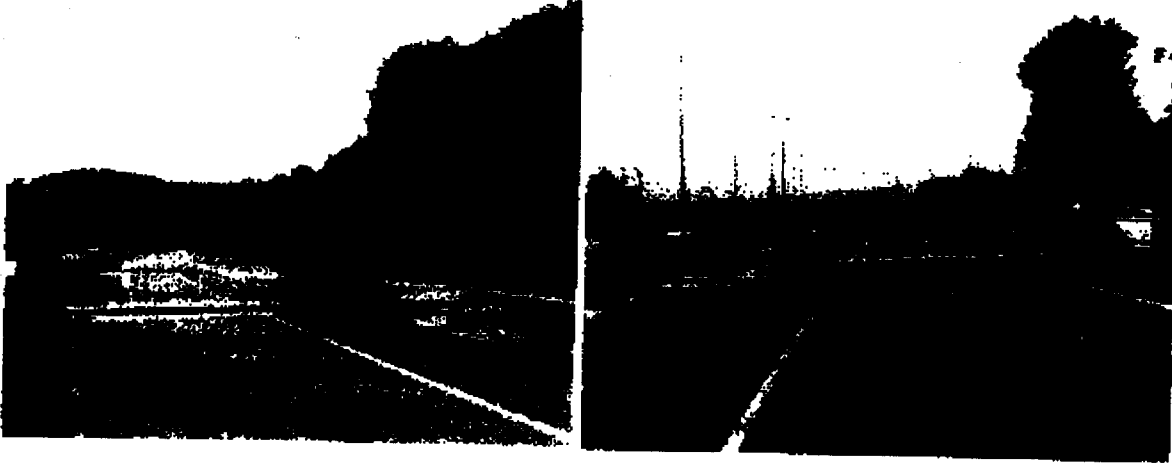
Resim 7 (Hemzemin Geçit Karayolu Açıklıkları)

3.3.6. "Genel fiziki standartlar" kenar başlıklı 10 uncu maddenin 1 inci fıkrasının (i) bendi: *"Şehir içi geçişler hariç, hemzemin geçitlerde, geçit mahallerinde karayolu şerit genişliği araçların birbirini sollamayacağı şekilde daraltılarak tanzim edilir."* şeklinde olmasına rağmen hemzemin geçidin her iki yolunda da şerit genişliği araçların birbirini sollayabileceği

şıkıktadır.

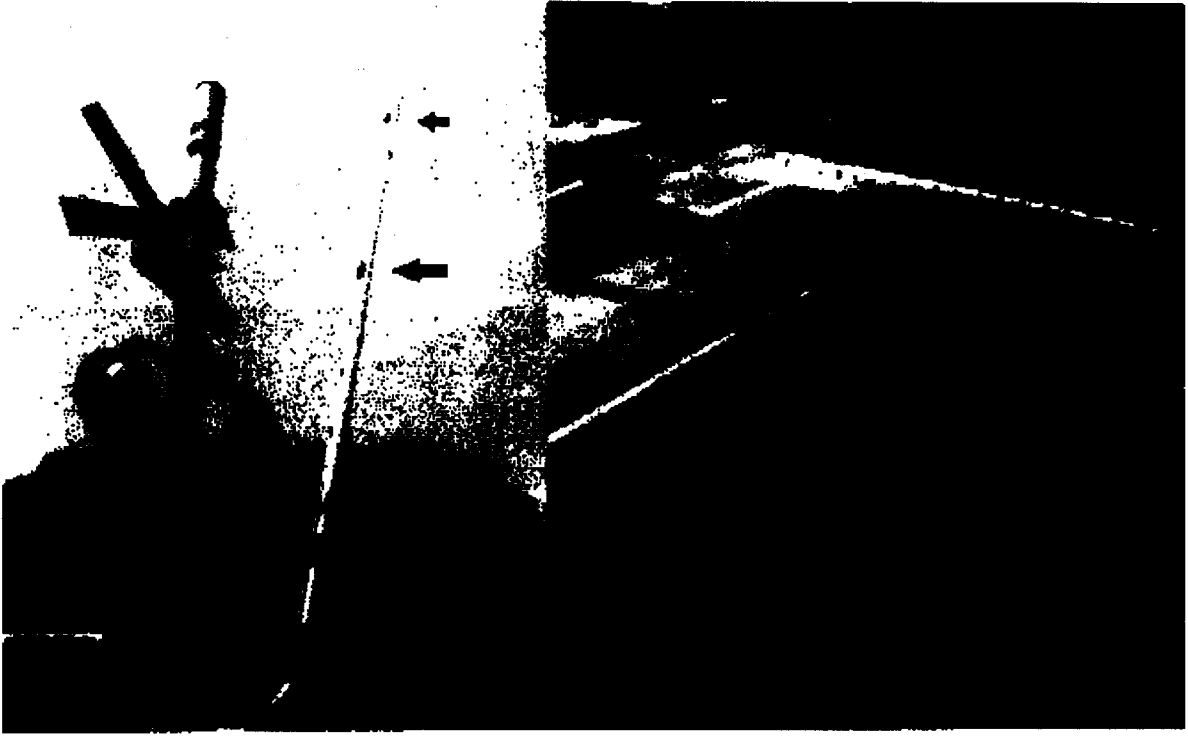
Resim 10 (Hemzemin Geçit Bariyer Kolundaki Lambalar)

3.3.8. "Demiryolu hemzemin geçitlerde kurulacak koruma sistemlerinin özellikleri" kenar başlıklı 11 inci maddenin 1 inci fıkrasının (b) bendi: "Her bir bariyer kolu üzerinde uygun aralıklarla yerleştirilmiş 3 adet kırmızı renk lamba yer alır. Söz konusu lambalar hemzemin geçidin aktivasyonu sonrası bariyer mekanizmasına en uzak lamba sabit, diğer ikisi yanar söner olacak şekilde işarete başlar ve lambalar hemzemin geçit koruma sistemi çalışmasını tamamlayıncaya kadar yanıp sönmeye devam eder." şeklindedir. Bariyer kolundaki lambaların kaza sırasında çalışır vaziyette olmadığı kamera kayıtlarından tespit edilmiştir.
