# ETKİLEŞİMLİ TAHTA MUAYENE KABUL İŞLEMLERİ

## Faz-2 Etkileşimli Tahta Detaylı Kontrol Formu

# DETAYLI MUAYENE KABUL RESİMLERİ

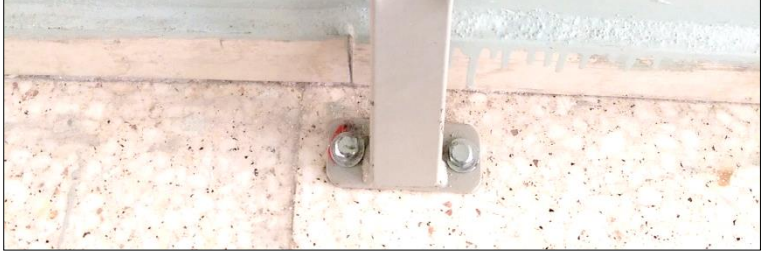
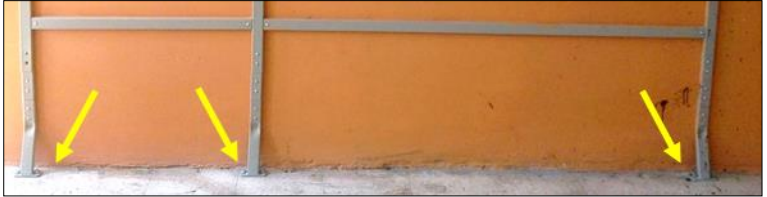
1	<p>Etkileşimli Tahta profillerinin zemine basan ayakları 6 adet vida ile zemine sağlam şekilde monte edilmiştir.</p>

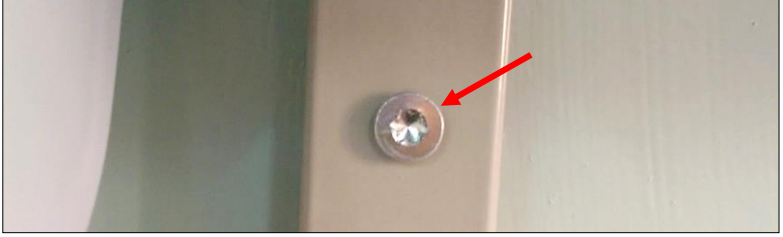
2	<p>Etkileşimli Tahta profillerini duvara sabitleyen çerçeve altındaki 3 adet vida sağlam şekilde takılmıştır.</p>

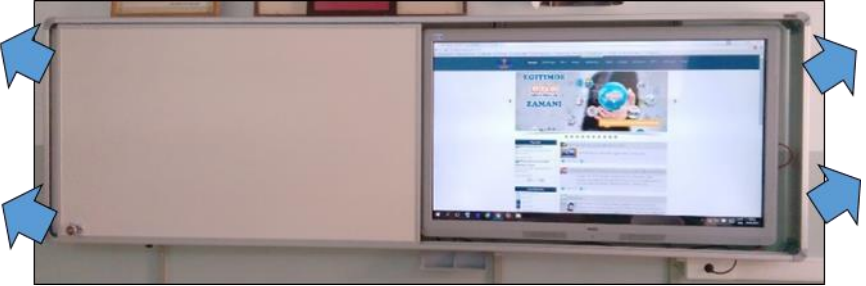
3	<p>Etkileşimli Tahta çerçevesini sağ ve sol üst kenarlarından kendinize doğru çekerek profillerini duvara sabitleyen fakat dışarıdan görünmeyen sabitleme vidalarının sağlam şekilde monte edildiğini kontrol edin.</p>

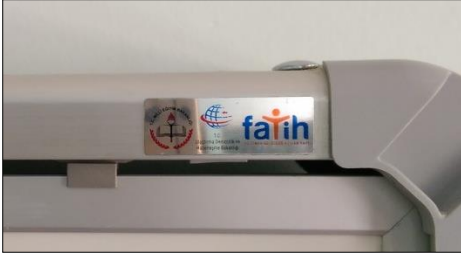
<p>Uygun Etiket Pozisyonu</p>

4	Etkileşimli Tahta Çerçevesinin üst köşesinde MEB ve Ulaştırma Bakanlığı logoları vardır.

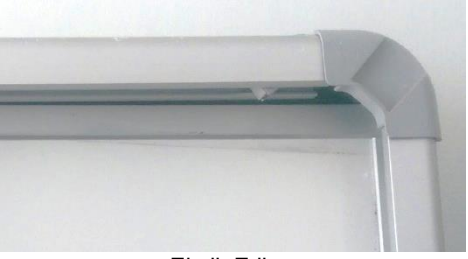
<p>Eksik Etiket</p>
5	Etkileşimli Tahta çerçevesinin sağ/sol yanında proje, firma adı, telefon ve faks no (alan kodu ile birlikte), garanti başlangıç ve bitiş tarihlerini gösteren, temel bakım ve temizleme talimatlarını içeren metal levha bulunmaktadır.

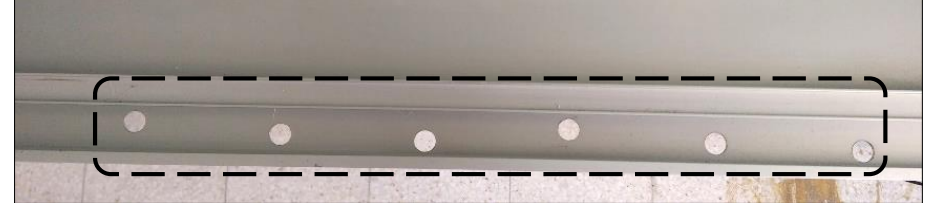
9	Yeşil Tahta tebeşir tozu tahliyesi için alt kısımdaki profil boyunca tahliye delikleri bulunmaktadır. Yeşil tahta takılmış ise kıl fırçanın monte edilmiş olduğunu kontrol edin

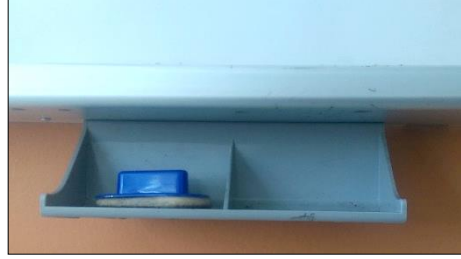
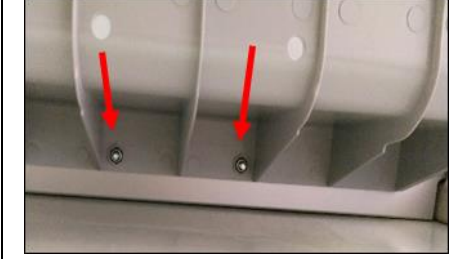
10	Etkileşimli tahtanın alt kısmında tam ortasında silgi kalem ve benzeri araçları koymak için aparat bulunmaktadır. Aparat en az 2 vida ile tutturulmuştur.

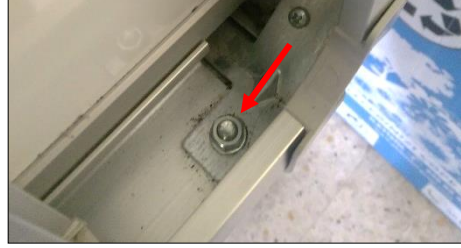
<p>Doğru vida/somun</p>

12	Çerçeve alt köşelerinde yer alan ve hareketli tahta yolu üzerinde bulunan (başta ve sonda) vidaların/somunları tahta hareketine engel olup olmadığını kontrol edin. (Çarpma/sürtme durumunda uzun vidaları kısa somunlu vida ile değiştirin.)

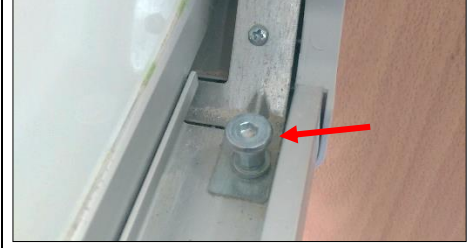
<p>Hatalı vida/somun</p>

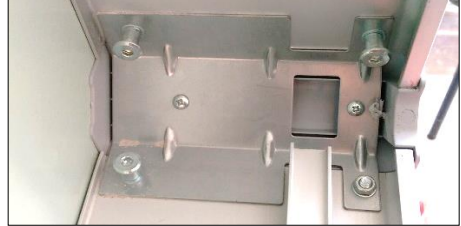
<p>Doğru montaj</p>

13	Çerçeve köşelerini birleştiren vidalar (16 adet) eksiksizdir. Vidalar tam olarak sıkılmıştır.

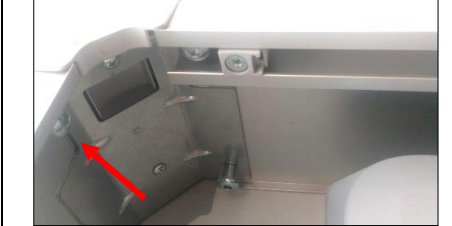
<p>Eksik Vida</p>

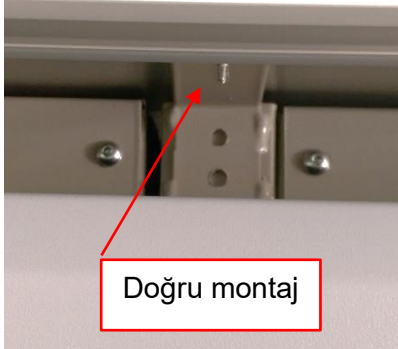
<p>Doğru montaj</p>

14	<p>Üst beyaz tahta askı sabitleme aparatları eşit olarak vidalanmıştır.</p> <p>Vidaların tersten atılmadığını ve sağlam olduğunu kontrol edin.</p>

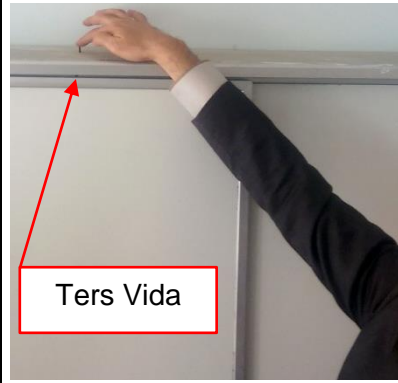
<p>Ters Vida</p>
15	<ul style="list-style-type: none"> <li>• Üst hareketli tahta kanalının başında ve sonundaki stoperler düzgün durmaktadır.</li> <li>• Yerinden kaymayacak şekilde sıkıca vidalanmıştır.</li> <li>• Stoperler, Hareketli Tahtayı çerçeveye çarpmadan durdurmaktadır.</li> </ul>

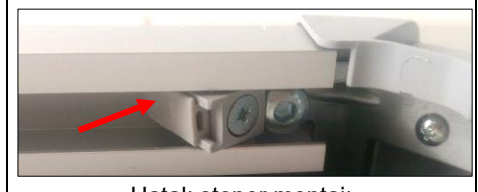
<p>Hatalı stoper montajı</p>

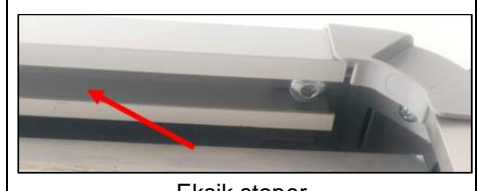
<p>Eksik stoper</p>

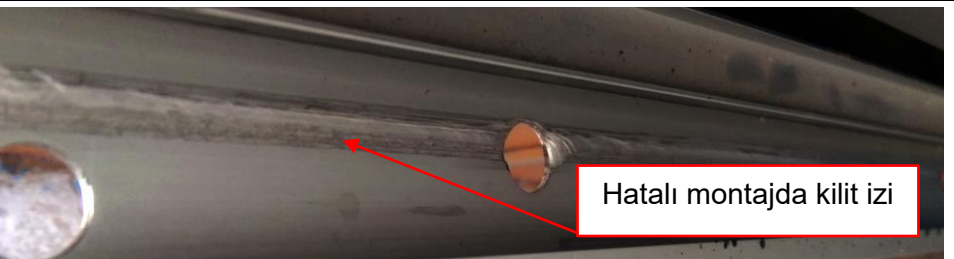
17	<p>Sabit tahtayı sabitleme vidalarının bulunduğu bölgelerden itirerek montajın sağlığını, tahtanın oynamadığını kontrol edin</p>	
18	<ul style="list-style-type: none"> <li>• Hareketli Beyaz tahta sağa sola rahat hareket etmektedir, hareket ederken kilit alüminyum alt çerçeveye sürtmemektedir.</li> <li>• Beyaz tahta, ekranın (panel) üzerine kapatıldığında anahtar ile kilitlenip açılabilir.</li> </ul>

<p>Hatalı montajda kilit izi</p>

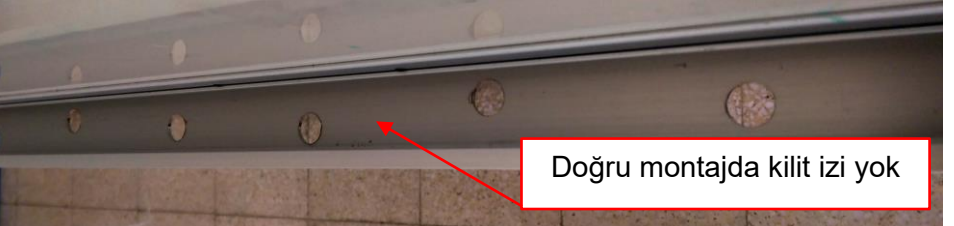
<p>Doğru montajda kilit izi yok</p>

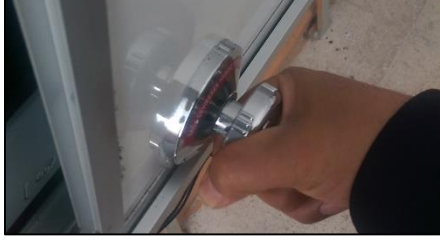
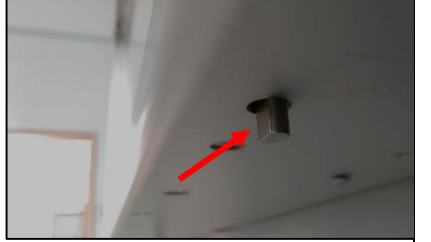
19	Kilit mekanizmasının doğru bir şekilde çalışmaktadır. Hareketli tahta tam açık ve tam kapalı iken kilit dili, kilit deliğine tam ve rahat olarak oturmaktadır.

Kilit Mekanizması	Doğru kilit montajı
20	Hareketli tahta çerçevesini üstte yer alan hareket mekanizmasına (gri, plastik) sabitleyen vidalar tam olarak sıkılmıştır. Alüminyum çerçeve ve plastik aparat arasında boşluk bulunmamaktadır.

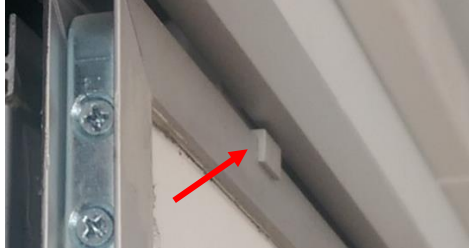
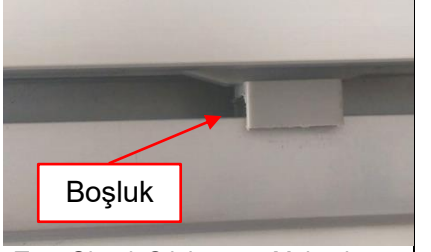
Doğru Montaj	Tam Olarak Sıkılmamış Mekanizma
21	Hareketli tahta açılıp kapatılırken çerçeve alt kanala sürmeden, zorlanmadan kapanmaktadır.

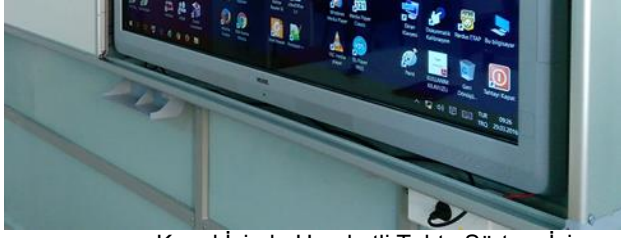
Kanal İçinde Hareketli Tahta Sürtme İz Olmamalıdır.	Hatalı Montaj

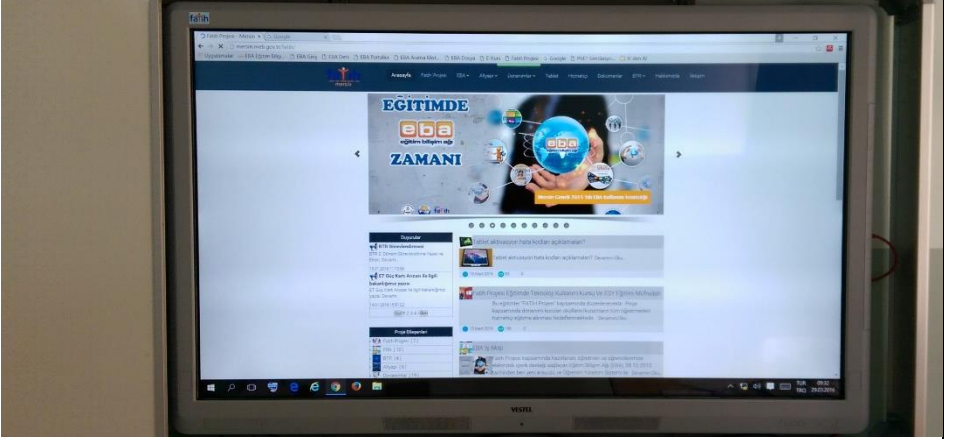
Etkileşimli Tahta Görüntü Paneli Logosu	
23	LED ekranda görüntü sorunu bulunmamakta ve dokunmatik özelliği düzgün çalışmaktadır.
